# Werterhaltung von Stockwerkeigentum

Fachreferat von Micha Noser

21. Oktober 2026

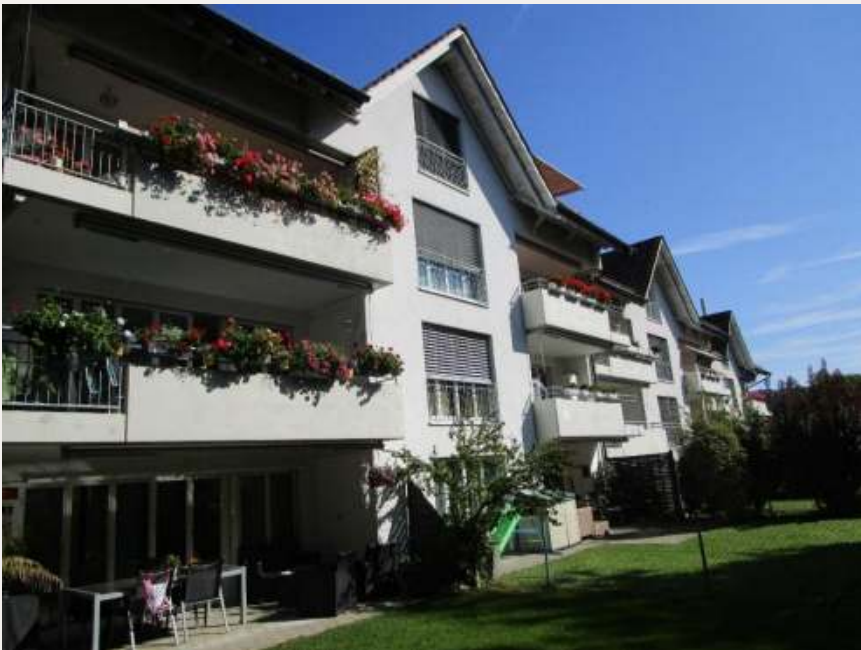
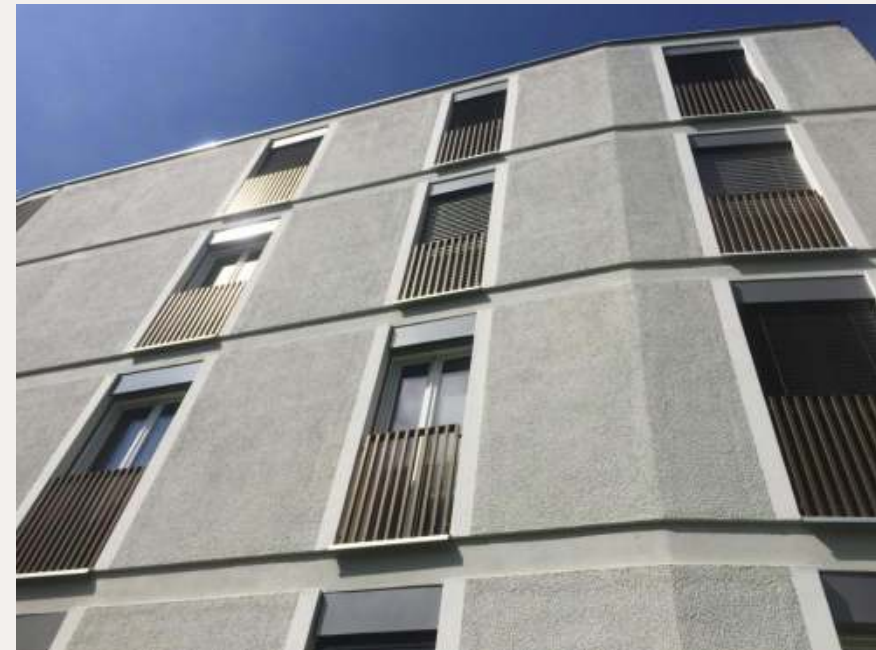
# Instandsetzungs- / Sanierungszeitpunkte bestimmen

Abhängig von: Bauweise, Bauqualität, Materialien, Nutzung und Instandhaltung

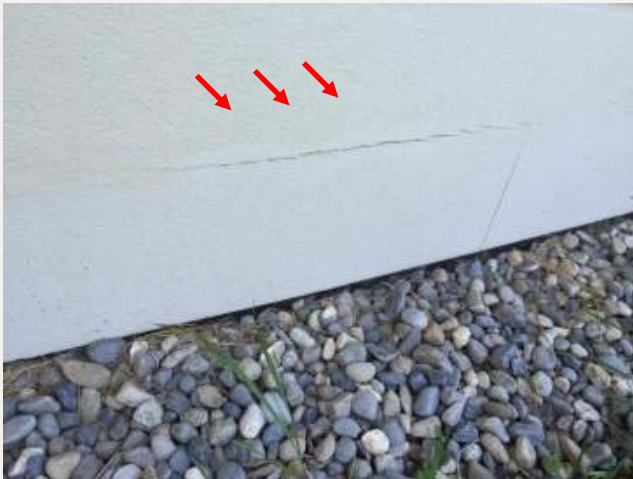
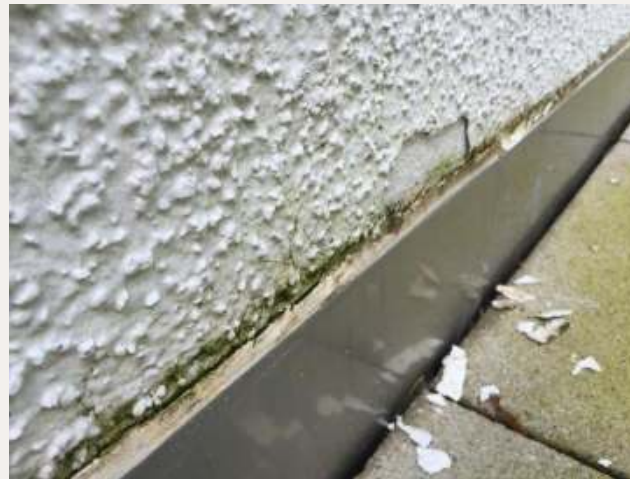
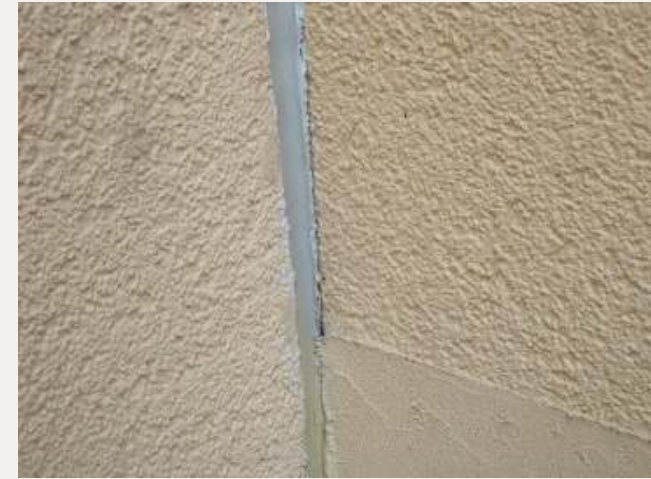
# Instandsetzungs- / Sanierungszeitpunkte bestimmen

Abhängig von: Bauweise, Bauqualität, Materialien, Nutzung und Instandhaltung

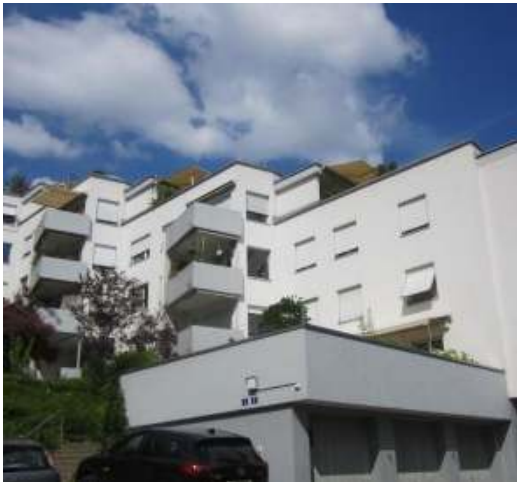
Gebäude: MFH mit 12  
STWE-Wohnungen,  
Baujahr 1966, GVW von  
3.6 Mio.

| guter sichtbarer Zustand | <ul style="list-style-type: none"><li>• Guter äusserer Zustand des Objekts</li><li>• Ersichtlich, dass Instandsetzungen vollzogen wurden</li><li>• Diverse Badezimmersanierungen in den letzten Jahren</li></ul> |
| Versäumnisse bei vergangenen Sanierungen | <ul style="list-style-type: none"><li>• Steigschächte wurden nicht berücksichtigt / saniert</li><li>• Lebensdauer der Steigleitungen ist erreicht</li><li>• Kanalreinigungsfirma weigert sich Schmutzwasserleitungen aus Gusseisen zu spülen. Sie möchten keine Verantwortung für allfällige Undichtigkeiten, welche durch Behandlung der alten Rohre entstehen können, übernehmen</li></ul> |
| frühe Planung wäre wichtig gewesen | <ul style="list-style-type: none"><li>• Die Leitungen hätten früher durchgespült, mit Sandstrahlen gereinigt und mit einem schützenden Inliner behandelt werden können</li><li>• Im schlimmsten Fall müssen beim Ersatz der Rohre alle Zuleitungen in den Wohnungen geöffnet werden</li></ul> |
